**Obras de rehabilitación y remodelación  
(Vª FASE)**

**MUSEO DE BELLAS ARTES DE VALENCIA**

Diciembre 2016

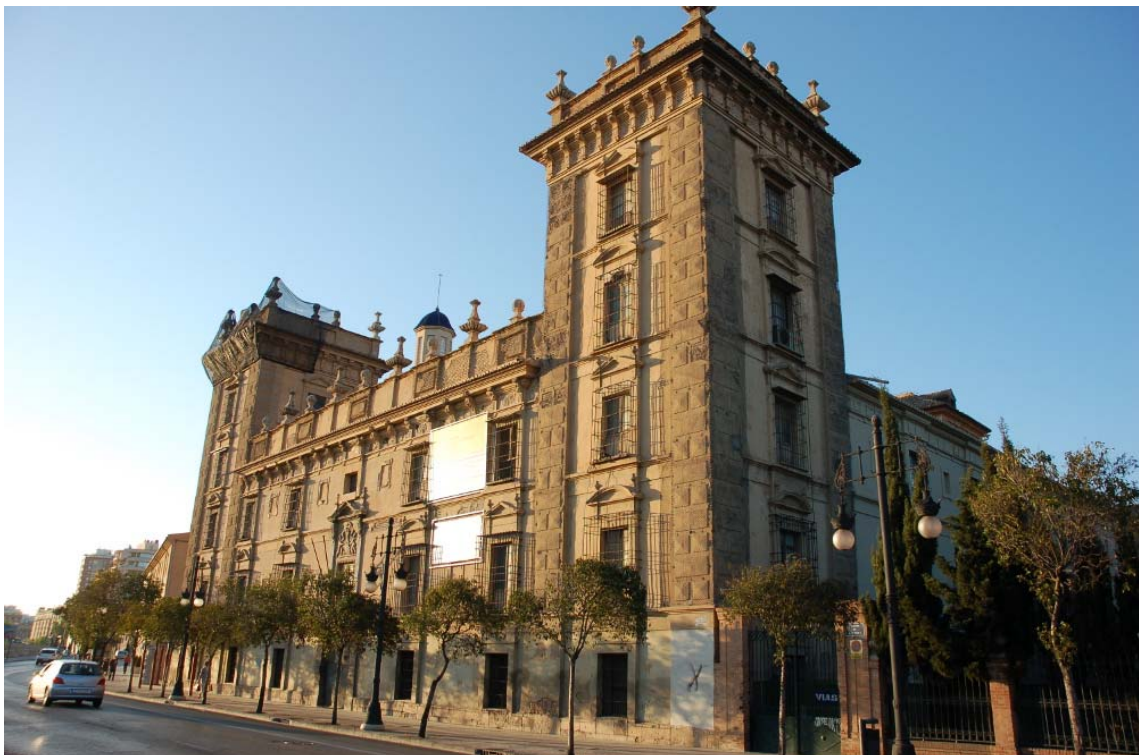
Fachada principal sur con torreones enmallados para evitar desprendimientos; con numerosos problemas de conservación e identidad.

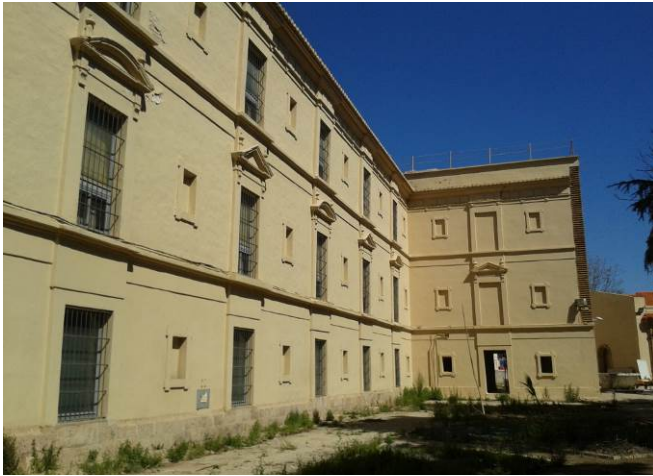
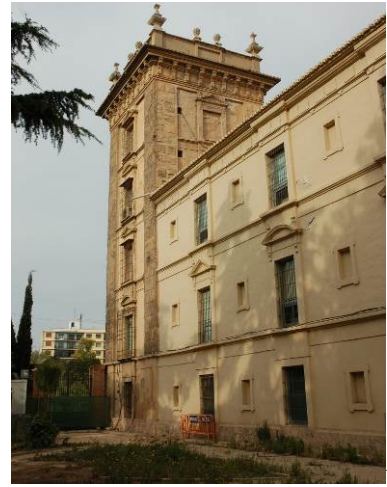
Fachada de levante hacia el parque con ala Laporta a demoler para dar continuidad a las fachadas de cada fase del Museo y para resolver el nuevo acceso desde el parque.

Se procede a dotar de continuidad a la fachada este del edificio (fachada de Viveros), eliminando el cuerpo añadido (Sala Laporta) que interrumpía la línea compositiva de los volúmenes arquitectónicos, tanto del cuerpo claustral como de la intervención en la IV fase.

Este nuevo cuerpo se sitúa retirado del plano de las fachadas entre los dos grandes cuerpos de edificación. En consecuencia aparece un elemento de transición que se identifica inmediatamente por tratarse del único cuerpo vidriado en toda la larga fachada.

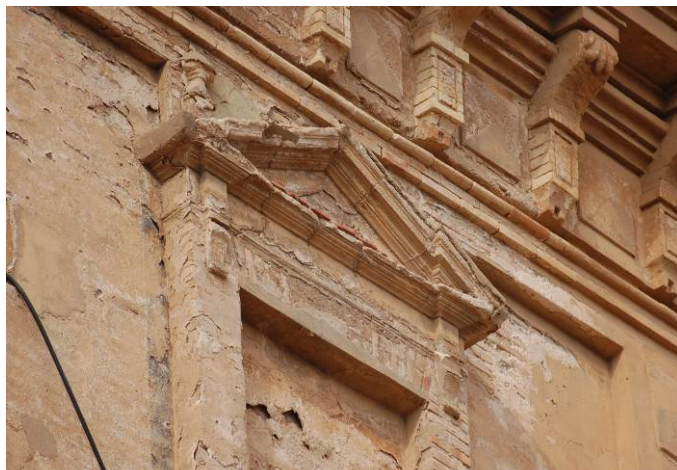
Detalles de muros fracturados y recubrimientos descompuestos.

- Por otra parte los muros se consolidan con los correspondientes tratamientos antihumedad.
- Se atiende a reforzar los elementos estructurales antiguos en mal estado o afectados en su estabilidad por el paso del tiempo.
- Se resuelve la interconexión de todas las nuevas instalaciones con las de fases anteriores, centralizándose en un único cuarto de control y gestión.

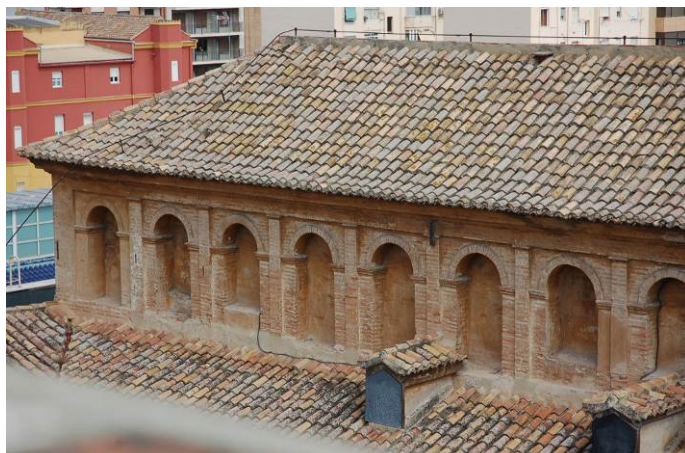
Volumen "Coloseo" en ladrillo con huecos tabicados y muros en mal estado por el envejecimiento de sus materiales.

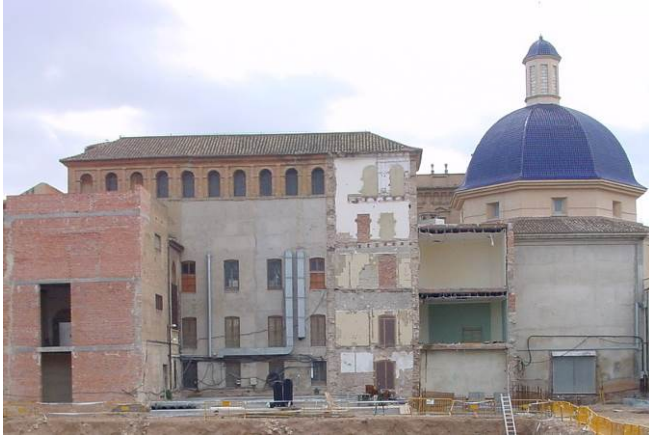
Antigua medianería entre fases anteriores con ubicación de la situación posterior del patio Vich.

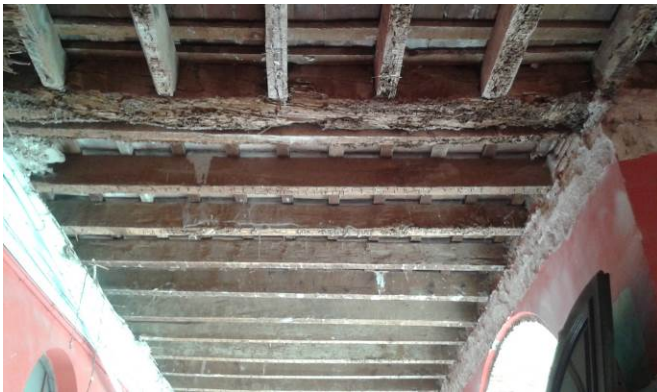
Elementos de madera podridos y afectados por xilófagos que precisaban sustitución y respuestas constructivas.

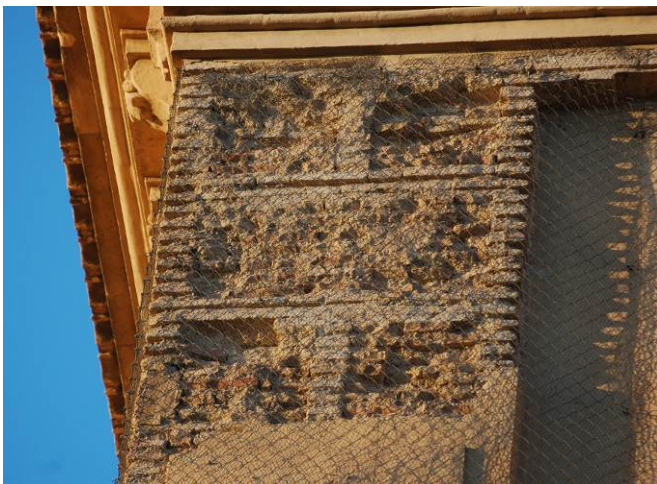
Desaparición de elementos decorativos como las puntas de diamante en torreones.

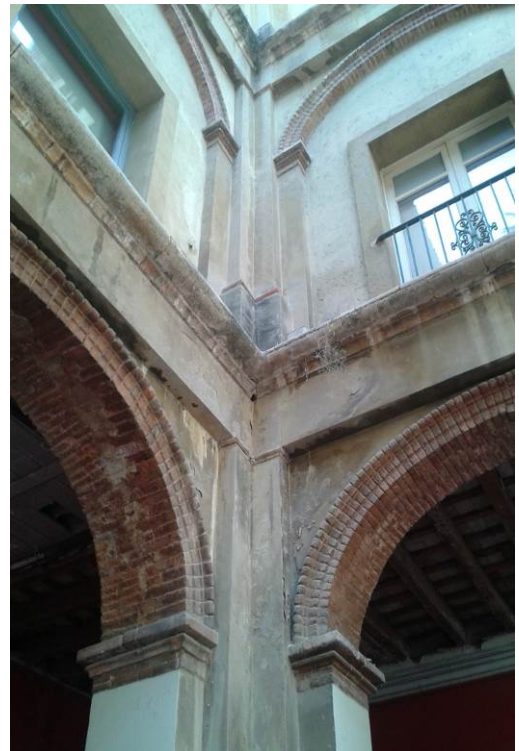
Recuperación de la imagen perdida del claustro central.

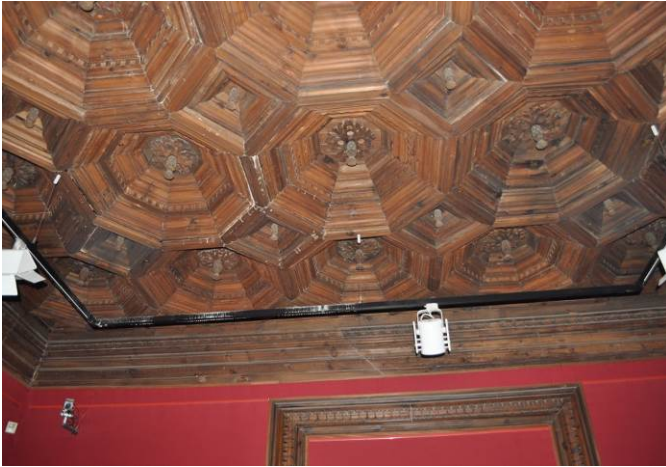
Artesonados y elementos decorativos a recuperar

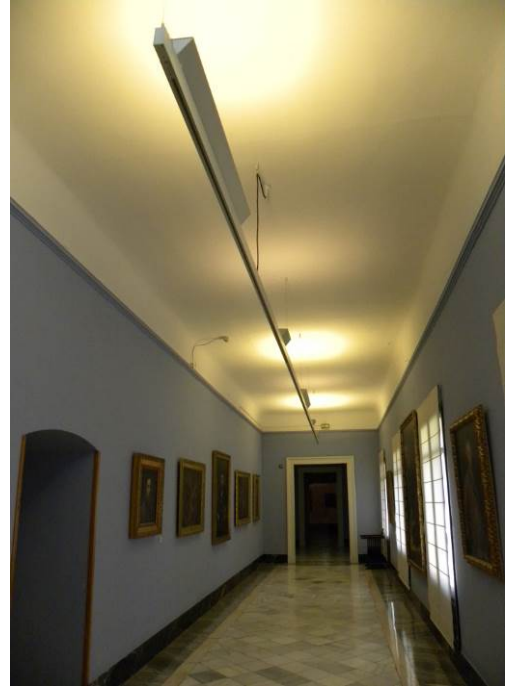
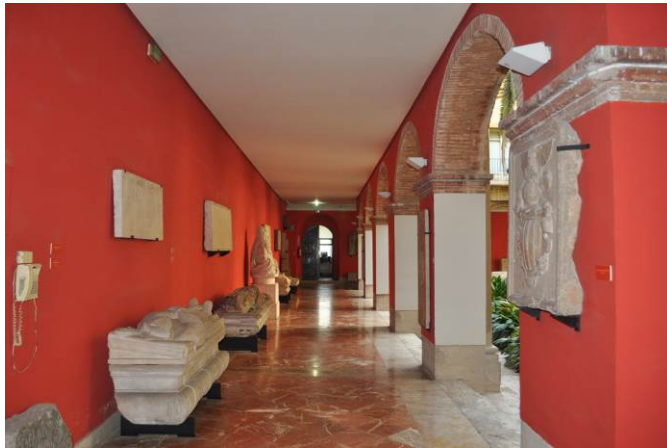
Laterales del claustro con descontrol en tendidos de instalaciones

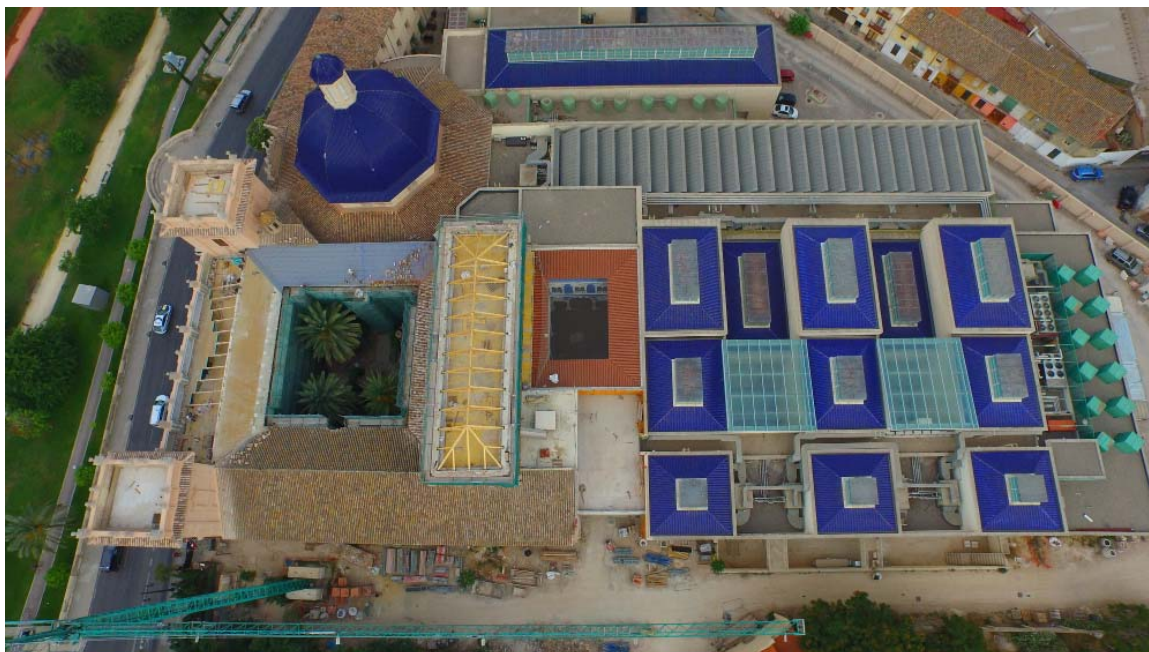
Foto aérea durante los trabajos de cubierta de la V fase, con vistas sobre nuevo núcleo de comunicaciones (en gris), patio Vich (teja roja) y cubiertas (teja vidriada azul) de la IV y parte de la III fase.

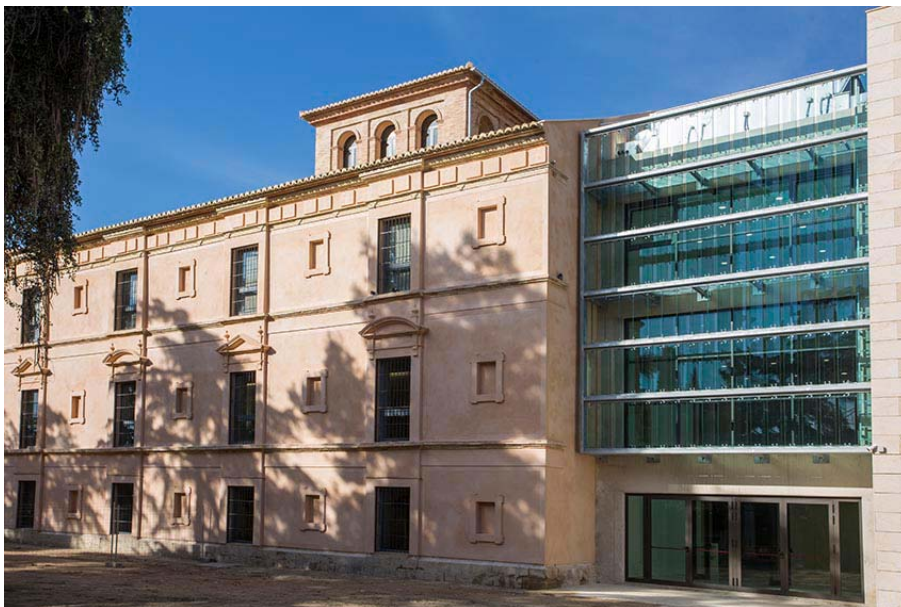
Fachada lateral., con nuevo acceso desde el jardín.

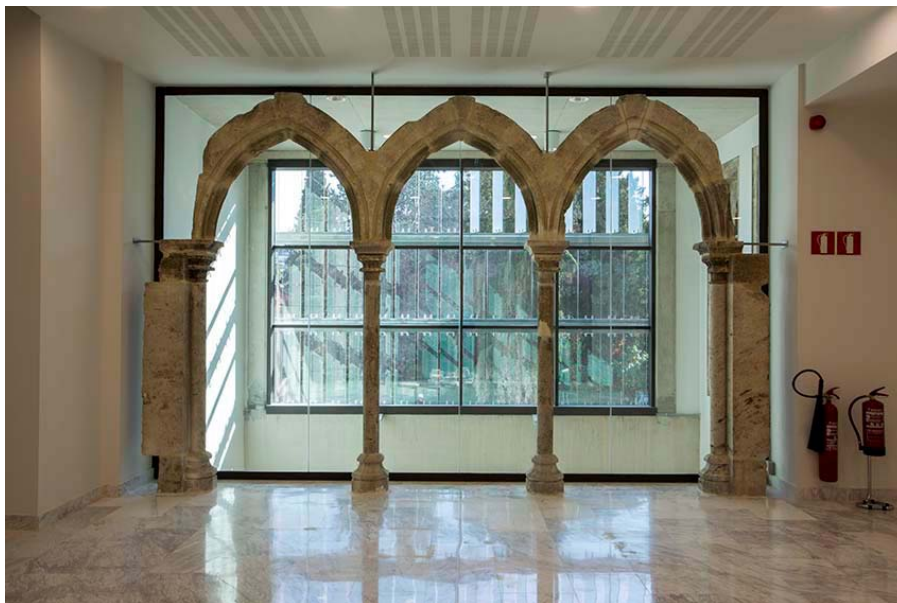
Arquería Recuperada.

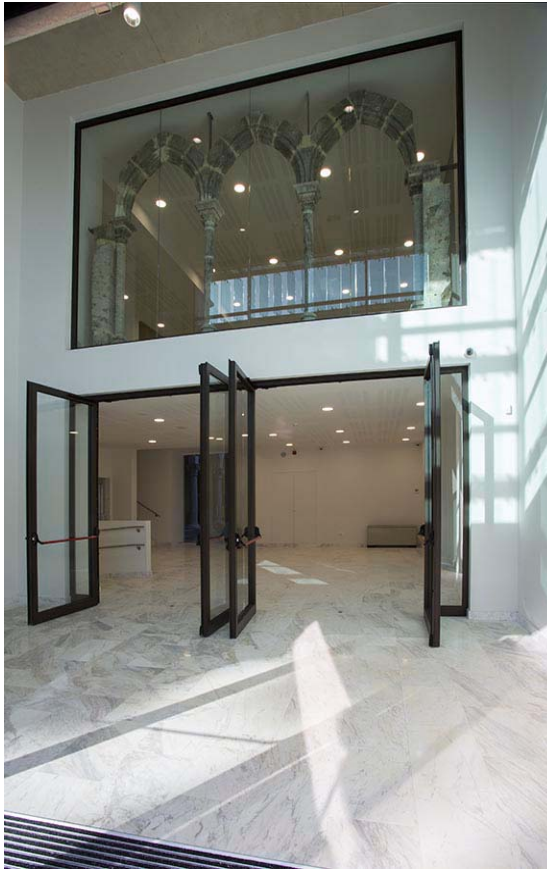
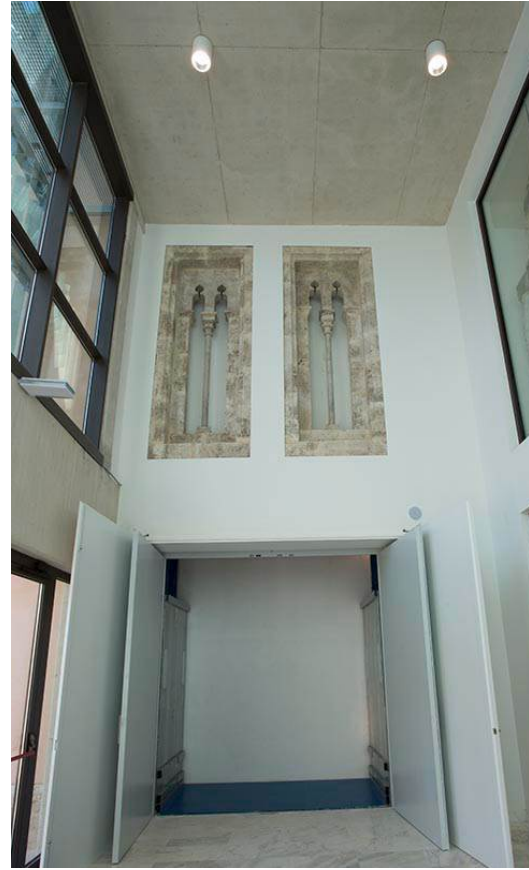
Vistas del vestíbulo de acceso al nuevo núcleo de comunicaciones, tanto en sentido vertical (ascensor y montacuerdos) como en sentido horizontal (conexión entre distintas zonas históricas del Museo).

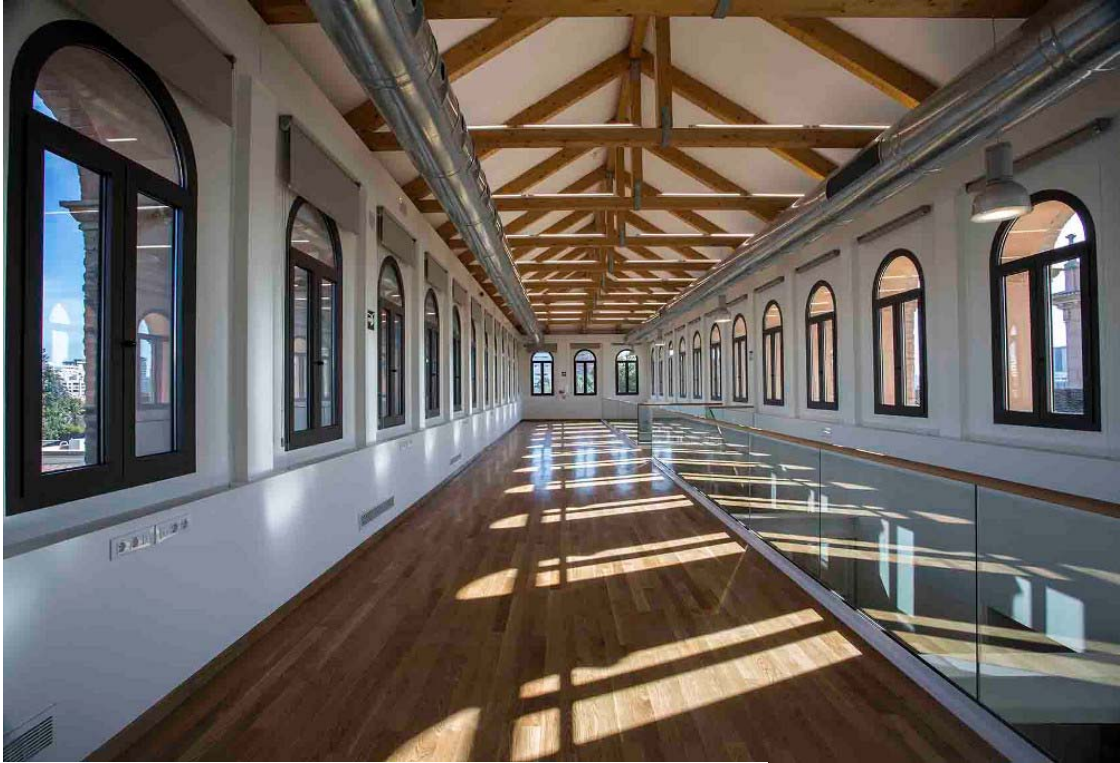
Nueva Biblioteca, vista general de las cerchas.

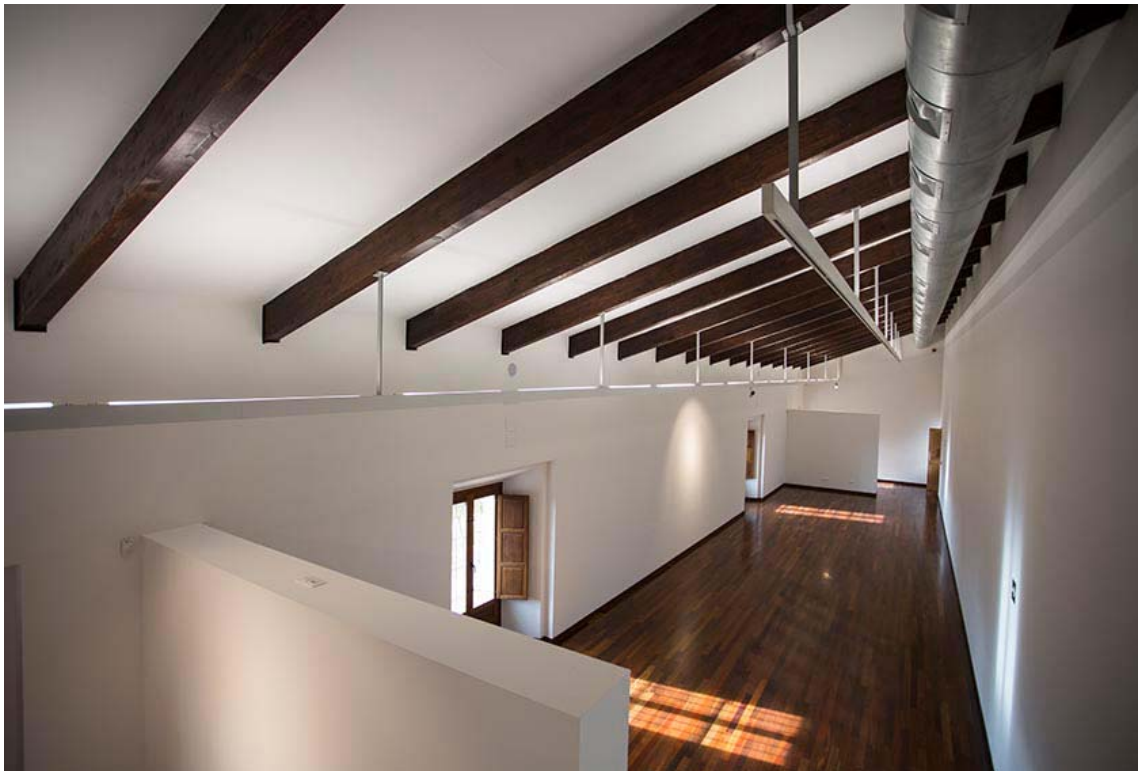
Sala principal, detalle del techo de la Sala.

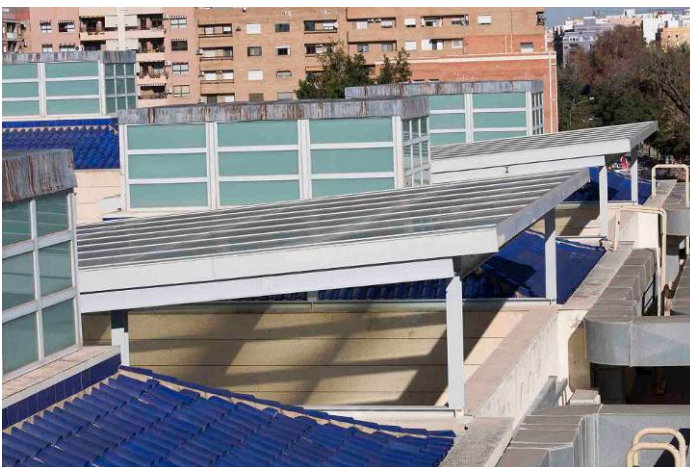
Detalle cubierta patios.

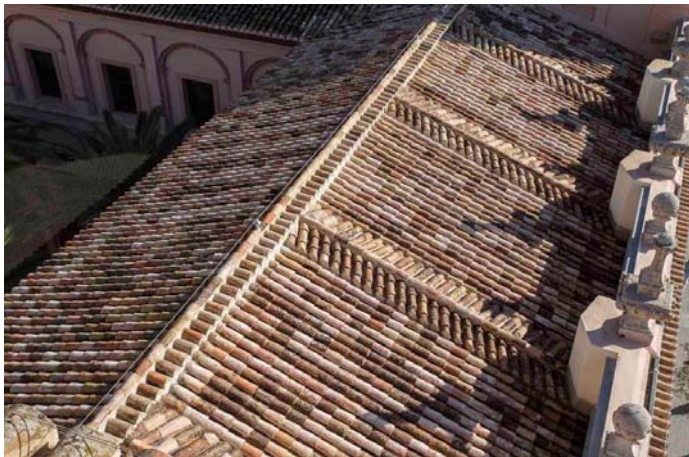
Detalle de cubierta de teja entre Torreones.

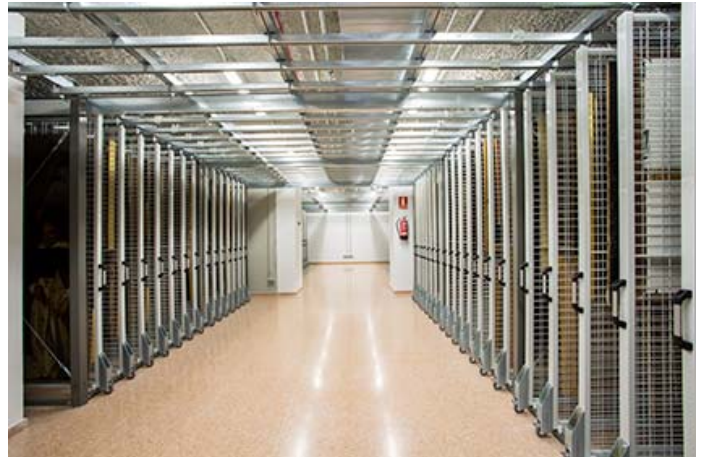
Peines del almacén-tipo de cuadros.

En el sótano construido durante la 4ª fase, se realiza la distribución de espacios compartimentando la superficie y habilitando una serie de almacenes de pintura dotados de equipamiento específico (peines) y talleres de mantenimiento: un taller de pintura y otro de carpintería.

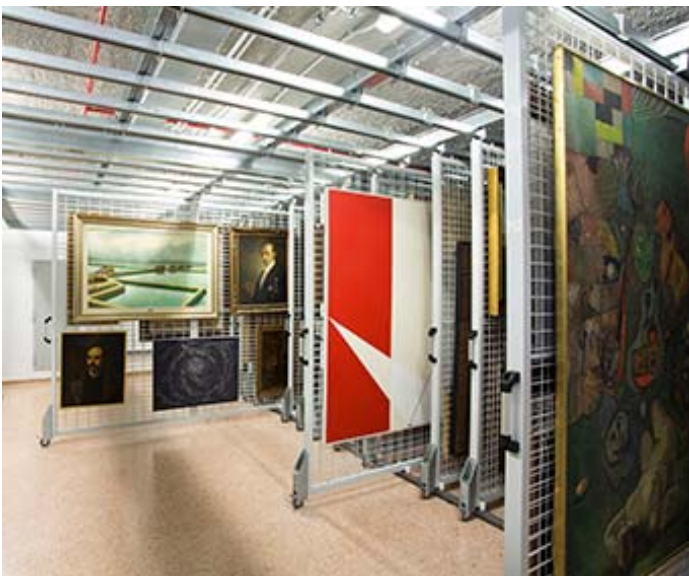
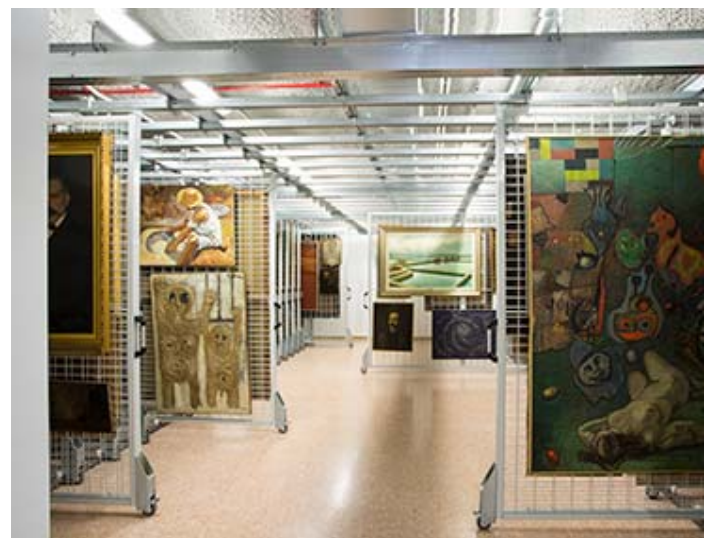
Almacén de cuadros con peines abiertos.
